CHECKLIST PERSOONSBEGAANBAARHEID BOUWTERREINEN

In opdracht van SBR

Maart 2007

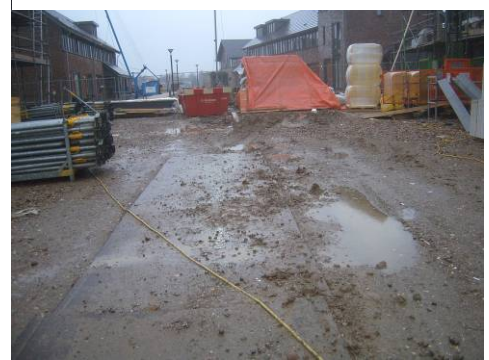
Bij de derde looproute (zie figuur 3) hebben twee beoordelaars, met behulp van de visuele

beoordeling, een geel oordeel gegeven aan de looproute, en één beoordelaar heeft een groen oordeel gegeven. Op vijf van de tien vragen wordt door één beoordelaar anders gescoord dan door de andere twee beoordelaars, namelijk op vraag 1 “plassen en water”, vraag 3 “dunne losse zandlaag op verharding”, vraag 6 “kluit aan schoenen”, vraag 8 “breedte looproutes” en vraag 10 “materiaal op de looproute”.

De totaalscores waren tweemaal 2 punten en eenmaal 5 punten.

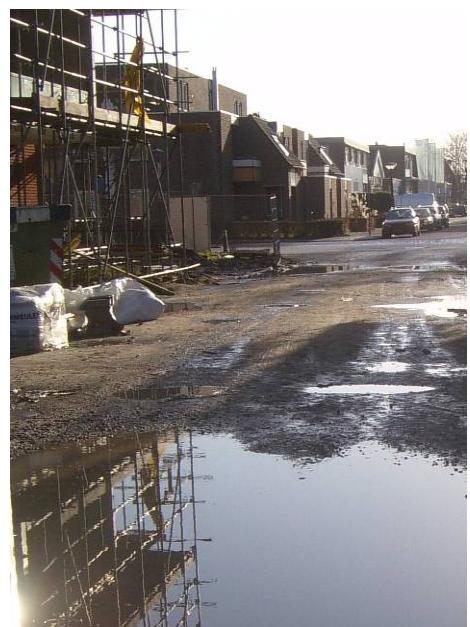
Figuur 8: Looproute 8

Bij looproute 8 is valt meteen de grote plas water op. De opzichter geeft aan dat dit komt door het draaien van grote machines op de route. De route wordt, bij de visuele beoordeling, door één beoordelaar A “groen” beoordeeld en door de

andere twee beoordelaars wordt de looproute “geel” beoordeeld. Op drie van de tien vragen wordt verschillend gescoord door de beoordelaars. Het gaat hierbij om vraag 6 “kluit”, vraag 7 “kuilen en sporen” en vraag 9 “breedte looproutes”. De totaalscores waren 1, 2 en 3 punten.

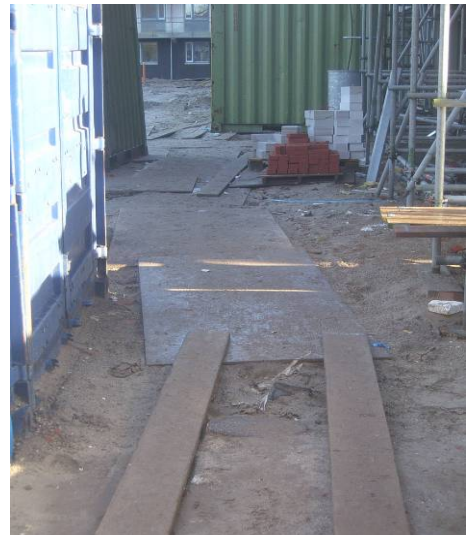
Figuur 9: Looproute 9

Looproute 9 is een pad van steiger planken. Deze loopt voor het appartementen complex langs. De ondergrond is van zand. Er zitten flinke kuilen in de route en de planken zijn ongelijk van hoogte. De route wordt door één beoordelaar “groen”, en door twee beoordelaars “geel” beoordeeld. Drie van de tien vragen worden verschillend gescoord. Namelijk vraag 4 “wegzakken”, vraag 9 “breedte looproute” en vraag 10 “materiaal op de looproute”. De totaalscores waren eenmaal 3 punten en tweemaal 4 punten.

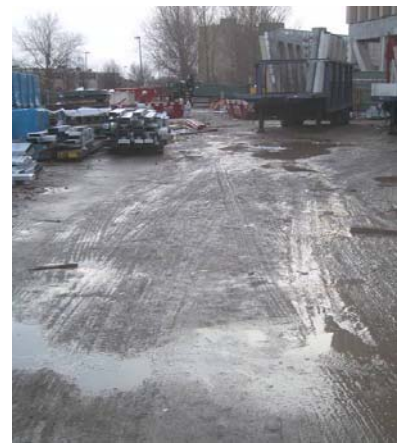
Figuur 11: Looproute 11

De elfde looproute die beoordeeld is, is het hoofdpad welke voor de drie flats langsloopt. Er staat een oplegger half op het pad, welke het vervoer van grote materialen beperkt. Langs de route staat opslag materiaal op pallets. Deze route wordt door één van de beoordelaars groen beoordeeld en krijgt van de ander een gele beoordeling. Alleen op vraag 5 “fixeert de voet” wordt verschillend gescoord door de beoordelaars. De totaalscores waren 3 en 4 punten.

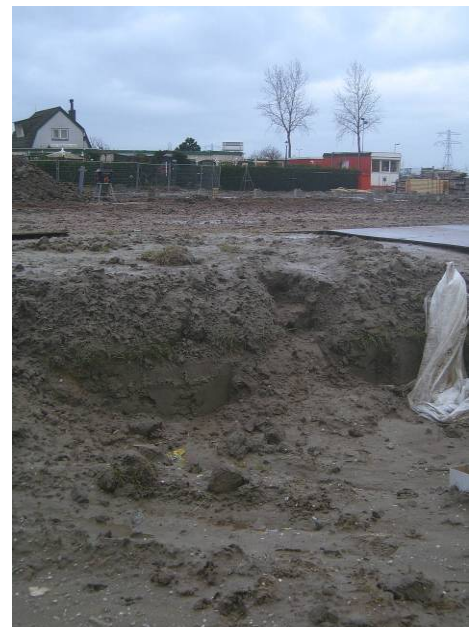
Figuur 16: Looproute 16

De 16^e looproute welke beoordeeld is, is de algemene route van de hoofdweg naar de bouwput. Bij de overgang van de hoofdweg naar de bouwput is een afstapje van grond gecreëerd, deze is erg glad. De looproute wordt door iedereen geel beoordeeld tijdens de visuele beoordeling. De beoordelaars merken op dat er een groot uitglijd risico bestaat door het hoogteverschil tussen de weg en de bouwput. Daarnaast wordt er wel opgemerkt dat dit uiteraard maar tijdelijk is. De route wordt op vier van de tien vragen verschillend beoordeeld door de beoordelaars. Namelijk vraag 1 “plassen en water”, vraag 4 “wegzakken”, vraag 5 “fixeert de voet” en vraag 8 “hoek in graden van hellingen”. De totaalscores waren eenmaal 4 punten en tweemaal 5 punten.

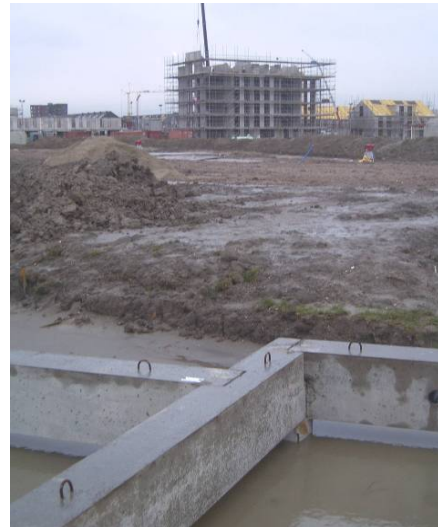
Figuur 17: Looproute 17

De 17^e looproute is de route naar de werkplek van de loodgieter. De route loopt vanaf de hoofdweg, over een stuk modder naar de werkplek van de loodgieter.

Op de werkplek kan de loodgieter ervoor kiezen om over het beton te lopen, of door de put heen. Bij de laatste optie moet hij dan wel voortdurend over het beton heenstappen. In de praktijk komt dit veel voor. Daarom is dit de looproute die beoordeeld is.

De route wordt door alle drie de beoordelaars “geel” beoordeeld. Dit komt met name doordat de put vol ligt met water en de loodgieter over de betonnen fundering heen moet stappen. Drie van de tien vragen worden door de beoordelaars verschillend beoordeeld. Het gaat hierbij om vraag 1 “plassen en water”, vraag 2 “gladde laag op verharding” en vraag 7 “kuilen en sporen”. De totaalscores waren tweemaal 6 punten en eenmaal 7 punten.

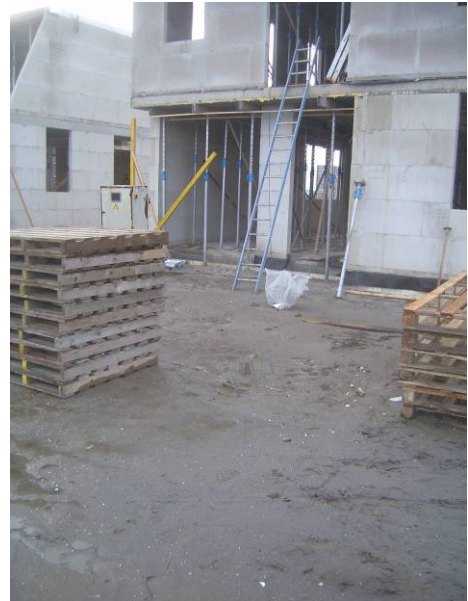
Figuur 19: Looproute 19

Looproute 19 is de route van de hoofdweg naar de huizen. Ook deze looproute wordt door alledrie de beoordelaars “groen” gescoord bij de visuele beoordeling.

Drie van de tien vragen uit de checklist worden verschillend gescoord. Op vraag 4 “wegzakken”, wordt er door alle beoordelaars een verschillend antwoord gegeven. Daarnaast worden vraag 6 “kluit” en vraag 10 “materiaal op de looproute” verschillend gescoord.

De totaalbeoordeling was eenmaal 3 punten en tweemaal 5 punten.

Hierbij wordt opgemerkt dat de route wel wat beter onderhouden kan worden. Het betreft dan met name het aanbrengen van zand op de looproute en het opruimen van overbodige spullen.

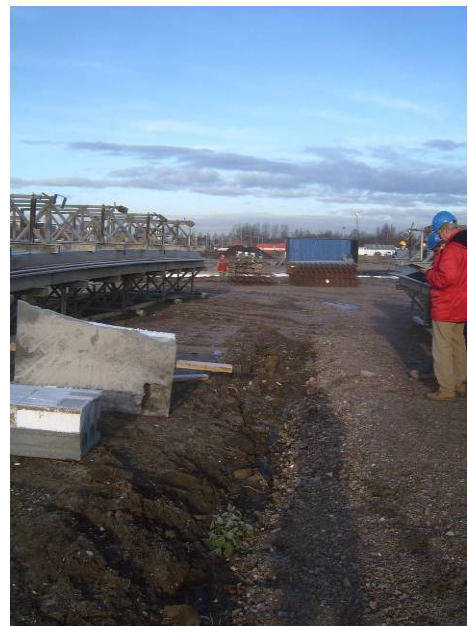
Figuur 20: Looproute 20

Looproute 20 is de weg welke tussen de (toekomstige) huizen blokken heen loopt. De looproute is voor een groot gedeelte verhard, maar door een beperkte hoeveelheid steenkorrels, is de zijkant van de route aangevuld met grond. De overgang tussen de soort ondergrond is duidelijk te zien op de foto.

Bij de visuele beoordeling wordt de looproute door alle beoordelaars “groen” gescoord. Hierbij wordt aangegeven dat de route een punt van aandacht is. Zodra het gaat dooien zal met name het linker gedeelte van de route slecht begaanbaar worden. Slechts 1 van de 10 vragen wordt verschillend gescoord door de beoordelaars. Het gaat hier om vraag 7 “kuilen en sporen”. De onderzoeker scoort hier 2 punten, en de uitvoerder en de project coördinator scoren beiden nul punten. De overige vragen worden hetzelfde beoordeeld.

De totaalscores waren tweemaal 0 punten en eenmaal 2 punten.

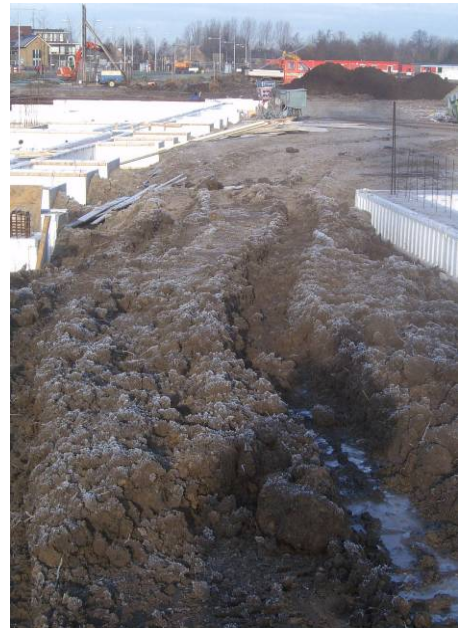
Figuur 21: Looproute 21

De ondergrond van looproute 21 bestaat uit grond. Hierdoor zak je ver weg in de grond en blijft er veel kluit aan de schoenen hangen. De route wordt met name gekenmerkt door de spoorvorming en de kuilen.

Doordat het de nacht voor de beoordeling had gevoren, lag de looproute er niet bij zoals normaal het geval zou zijn. De uitvoerder en de projectcoördinator hadden daarom besloten om de route te beoordelen op hoe hij erbij zou liggen wanneer het niet zou vriezen.

De looproute wordt door twee van de beoordelaars “geel” gescoord bij de visuele beoordeling en door één van de beoordelaars “rood”. Allen zijn van mening dat de looproute niet goed begaanbaar is.

De totaalscores waren eenmaal 8 punten en tweemaal 9 punten.

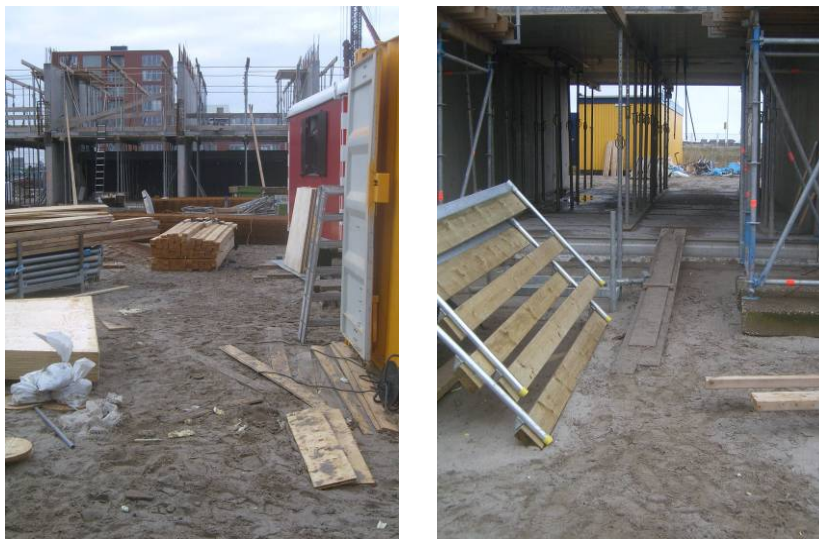
Figuur 26: Looproute 26

Looproute 26 is de route van de keten naar het binnenterrein. Doordat er op deze bouwplaats een beperkte ruimte is voor opslag, wordt veel van het materiaal op het binnenterrein opgeslagen.

De totaalscores waren tweemaal 3 punten en eenmaal 5 punten.

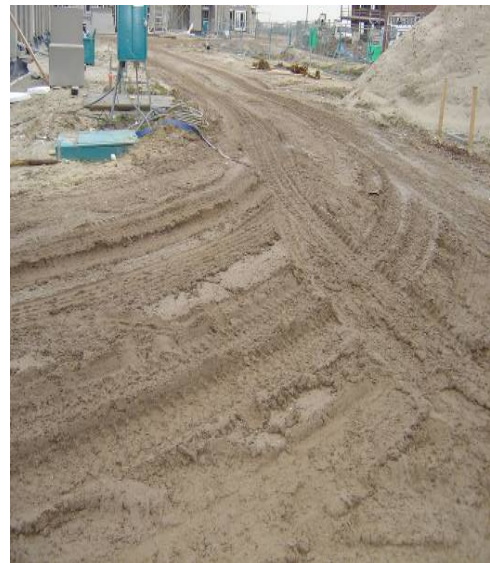
Figuur 32: Looproute 32

Looproute 32 is een hoek van de één van de hoofdwegen. Hier heeft een shovel sporen gereden.

De totaalscores waren eenmaal 0 punten en tweemaal 3 punten.

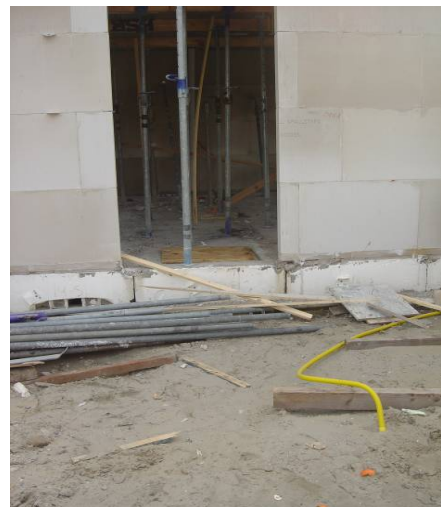
Figuur 34: Looproute 34

Looproute 34 is een route het huis in. Wat gelijk opvalt zijn de buizen die op de route liggen. Deze route wordt, bij de visuele beoordeling, door alle beoordelaars “geel” beoordeeld. Over vijf van de tien vragen uit de checklist worden andere antwoorden gegeven. Op vraag 4 “wegzakken”, vraag 5 fixeren, vraag 7 “kuilen en sporen”, vraag 9 “breedte looproutes” en vraag 10 “obstakels zijn verschillend beoordeeld. De totaalscores waren 2, 4 en 7 punten.
