CHECKLIST PERSOONSBEGAANBAARHEID BOUWTERREINEN

In opdracht van SBR

Maart 2007

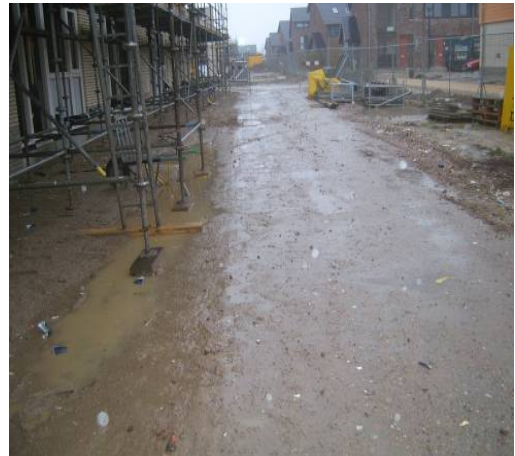
Figuur 1: Looproute 1

De eerste looproute is langs een rij huizen (zie figuur 1).

De looproute is allereerst visueel beoordeeld. Alle drie de beoordelaars geven een “groen” oordeel over de looproute. Ondanks de zware regenval blijft de weg redelijk droog en goed begaanbaar. Uit de checklist komt naar voren dat de beoordelaars op drie van de tien vragen verschillend hebben gescoord. Namelijk op vraag 3 “dunne losse zandlaag op verharding”, vraag 6 “kluit aan schoenen” en vraag 7 “diepte kuilen”. De totaalscores waren tweemaal 1 punt en eenmaal 3 punten.

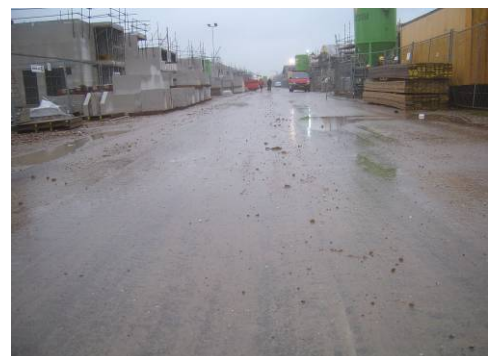
Figuur 2: Looproute 2

De tweede looproute die beoordeeld is, is de hoofdweg (zie figuur 2). Deze is geasfalteerd en bijna geheel vrij van plassen. De route wordt door alle beoordelaars als groen beoordeeld bij zowel de visuele beoordeling als met behulp van de checklist. Eén van de tien vragen werd door één beoordelaar anders gescoord dan de andere twee beoordelaars. Het gaat hierbij om vraag 3 “dunne losse zandlaag op verharding”. De totaalscores waren tweemaal 0 punten en eenmaal 2 punten.

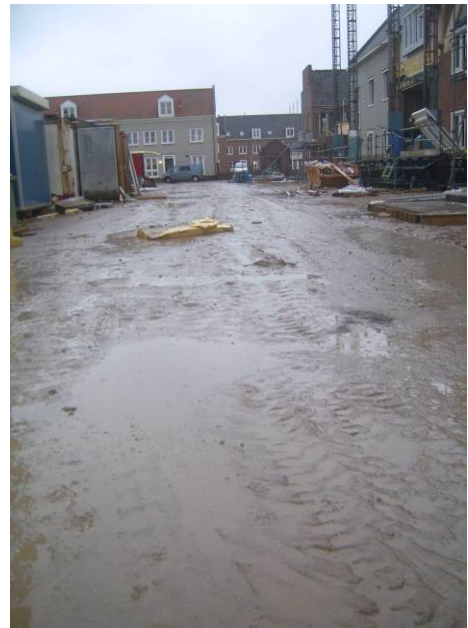
Figuur 4: Looproute 4

Maandag 11 december 2006 is er op bouwplaats De Woerd in Maarssen, één looproute beoordeeld. De route is zowel door de uitvoerder, de voorman en een onderzoeker beoordeeld. De looproute is weergegeven in figuur 4. Op basis van de visuele beoordeling scoort de looproute, bij alle drie de beoordelaars, geel. Er wordt aangegeven dat verbeteringen wel nodig zijn, maar dat het met de regen van de afgelopen dagen niet altijd mogelijk is. De officiële looproutes worden eens per maand onderhouden. Op twee van de tien vragen wordt verschillend gescoord. Hierbij gaat het om vraag 3 “dunne losse zandlaag op verharding” en vraag 6 “kluit aan schoenen”.

De totaalscores waren 3, 4 en 5 punten.

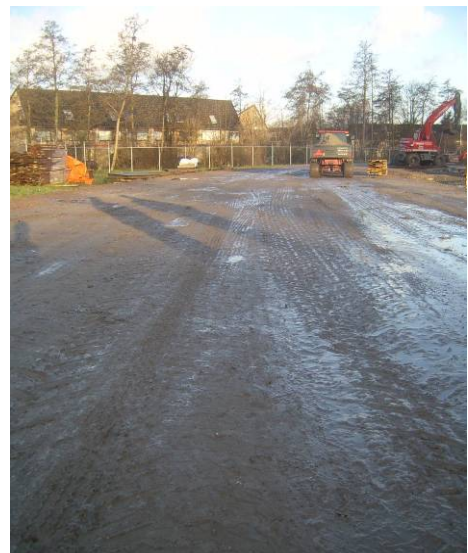
Figuur 5: Looproute 5

Op dinsdag 12 december is er een bezoek gebracht aan een bouwplaats in Vlaardingen. Het bouwproject bevond zich op dat moment in de beginfase van de ontwikkeling. Er waren dan ook nog geen officiële looproutes aangelegd. Er is voor gekozen om de twee meest gebruikte routes te beoordelen. Beide looproutes zijn door drie personen beoordeeld, waaronder één onderzoeker. Looproute 5 is een bouwweg die om de bouwplaats heen loopt. Bij de visuele beoordeling geven alle drie de beoordelaars een “groen” oordeel over de persoonsbegaanbaarheid van de looproute. Bij de checklist is er op vier van de tien vragen verschillend gescoord door de beoordelaars. Namelijk op vraag 3 “losse zandlaag op verharding”, vraag 5 “fixeert de voet” en vraag 7 “kuilen en sporen”. De totaalscores waren 2, 3 en 4 punten.

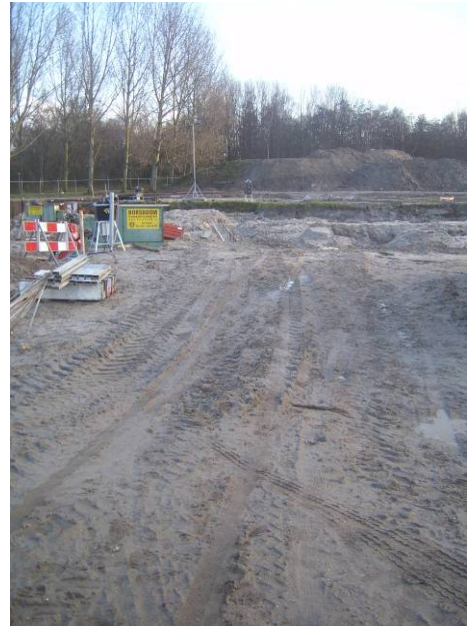
Figuur 6: Looproute 6

De zesde looproute die beoordeeld is, is een zandweg die vanaf de bouwweg naar de werkplek loopt. Ook deze weg scoort groen bij de visuele beoordeling. Bij deze looproute worden twee van de tien vragen verschillend gescoord door de beoordelaars, namelijk vraag 4 “wegzakken” en vraag 7 “kuilen en sporen”. Twee beoordelaars hebben de looproute precies hetzelfde beoordeeld. De totaalscores waren tweemaal 2 punten en eenmaal 4 punten.

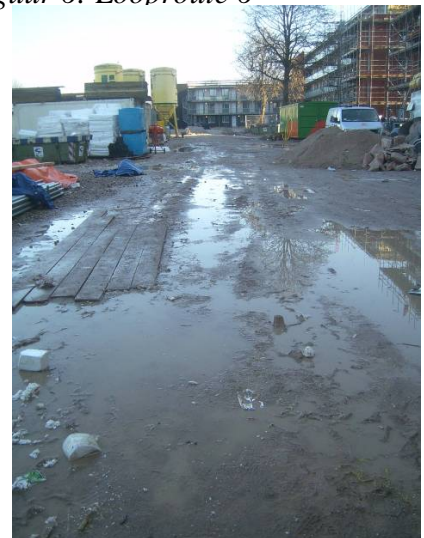
Figuur 7: Looproute 7

Alle drie de routes zijn door de opzichter, een bouwvakker en een onderzoeker beoordeeld. Looproute 7 is een brede weg waarop ook de aanvoer door machines plaatsvindt. De looproute is weergegeven in figuur 7. Deze route wordt door één beoordelaar “groen” beoordeeld bij de visuele beoordeling, en door de andere twee beoordelaars wordt de route “geel” beoordeeld. Er wordt opgemerkt dat het water slecht weg kan doordat de grond door de zware machines samengedrukt is.

De helft van de vragen uit de checklist wordt verschillend gescoord door de beoordelaars. Het gaat hierbij om vraag 1 “plassen en water”, vraag 4 “wegzakken”, vraag 5 “fixeert de voet”, vraag 6 “kluit” en vraag 7 “kuilen en sporen”.

De totaalscores waren 0, 2 en 3 punten.

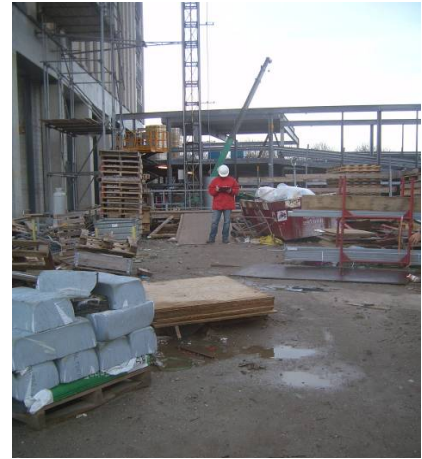
Figuur 10: Looproute 10

Looproute 10 is de looproute naar de middelste toren. De route wordt gekenmerkt door de aanwezigheid van materialen. Het laatste gedeelte naar de toren loopt via een steigerplank omhoog. De route wordt door één van de beoordelaars groen en door de ander geel beoordeeld. Beide beoordelaars maken de opmerking dat er pallets op de looproute liggen. Er blijft wel voldoende ruimte over om te lopen. De checklist wordt door de beoordelaars precies hetzelfde ingevuld. De totaalscore was 3 punten.

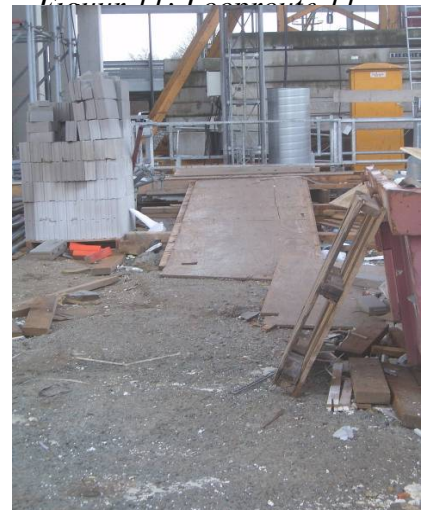
Figuur 12: Looproute 12

Looproute 12 is het looppad naar de west toren. Ook bij deze route ligt er materiaal op het pad en loopt het pad aan het eind omhoog via een steigerplaat. Bij de visuele beoordeling geven beide beoordelaars een groen oordeel over de looproute. Dit komt met name door de harde ondergrond en het feit dat er, ondanks de aanwezigheid van materialen, nog genoeg ruimte over is om te lopen. Ook bij deze looproutes scoren de beoordelaars op alle vragen hetzelfde. De totaalscore was 3 punten.

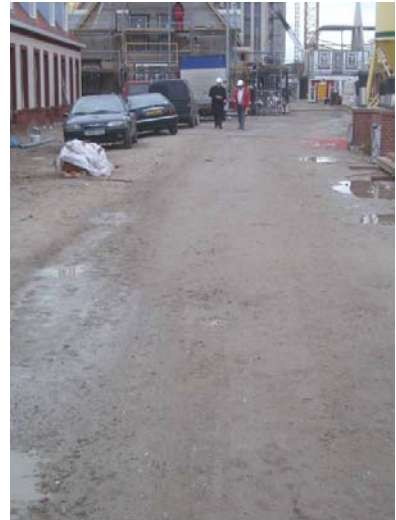
Figuur 13: Looproute 13

Looproute 13 (figuur 13) is een brede weg welke bestaat uit repock, oftewel steen afval. Dit is een goede verharding voor de route. De weg is breed, omdat er ook vrachtwagens en auto's over deze weg rijden. Er liggen een paar plassen aan de rand van de weg. Er wordt aangegeven dat deze binnen twee dagen weg zijn. De beide beoordelaars geven dan ook een groen oordeel over de route.

Ook met behulp van de checklist wordt de route ongeveer hetzelfde beoordeeld. De beoordelaars verschillen alleen op vraag 3 “dunne losse zandlaag op verharding”. De totaal scores waren 0 en 1 punt.

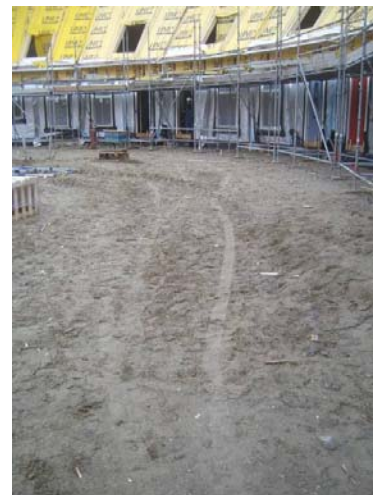
Figuur 14: Looproute 14

Looproute 14 (zie figuur 14) is een zandweg die naar de huizen toeloopt. De route is goed begaanbaar door de breedte. Het zand is goed aangedrukt, waardoor je niet wegzakt met de voet. De route wordt door beide beoordelaars groen gescoord bij de visuele beoordeling. Bij de checklist wordt er verschillend gescoord op vraag 4 “wegzakken” en vraag 7 “kuilen en sporen”. De totaalscores waren 0 tot 2 punten.

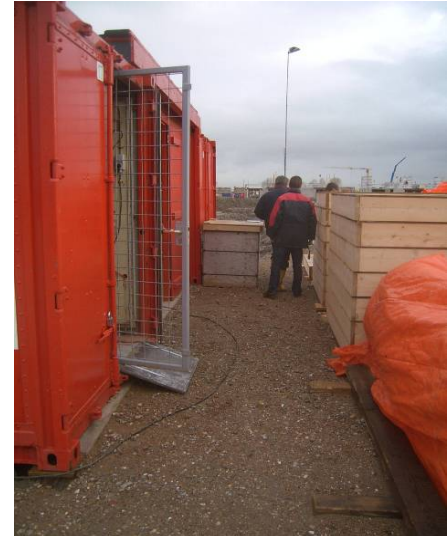
Figuur 15: Looproute 15

Looproute 15 was de looproute van de keet naar de zaagloods. De route is verhard met steenkorrel (zie figuur 15). Bij de visuele beoordeling wordt de looproute door twee beoordelaars “groen” beoordeeld, en door één beoordelaar wordt de route “geel” beoordeeld. Hierbij wordt door twee van de drie beoordelaars opgemerkt dat er veel materiaal in de weg staat, wat de doorgang gedeeltelijk belemmert. Op drie van de tien vragen wordt er verschillend gescoord, namelijk vraag 2 “gladde laag op verharding”, vraag 9 “breedte looproutes” en vraag 10 “materiaal op de looproute”. De totaalscores waren tweemaal 1 punt en eenmaal 2 punten.

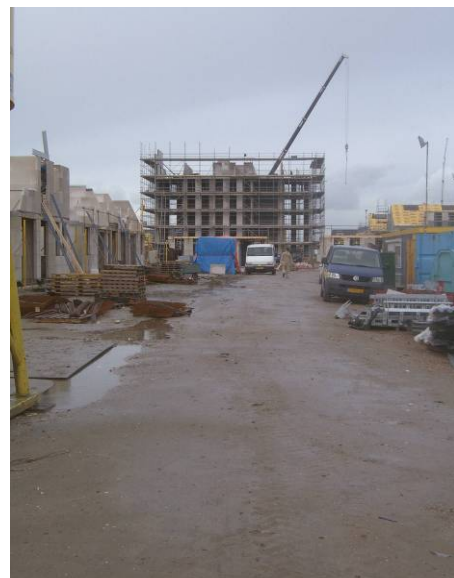
Figuur 18: Looproute 18

De 18^e looproute was de hoofdweg van de bouwplaats. Dit was een brede en redelijk harde weg (figuur 18). De looproute wordt zowel tijdens de visuele beoordeling, als tijdens de beoordeling met de checklist, “groen” beoordeeld. Bij de visuele beoordeling wordt opgemerkt dat de grond stevig is en dat de route goed begaanbaar is. Daarnaast zijn er, ondanks de hevige regenval die dag, weinig plassen op de weg. De beoordeling door middel van de checklist komt ook vrijwel overeen tussen de verschillende beoordelaars. Alleen op vraag 7 “kuilen en sporen” verschillen de beoordelaars van mening. De uitvoerder en de bouwvakker scoren hier 1 punt, de onderzoeker scoort hier 0 punten. De totaalscores waren eenmaal 0 en tweemaal 1 punt.

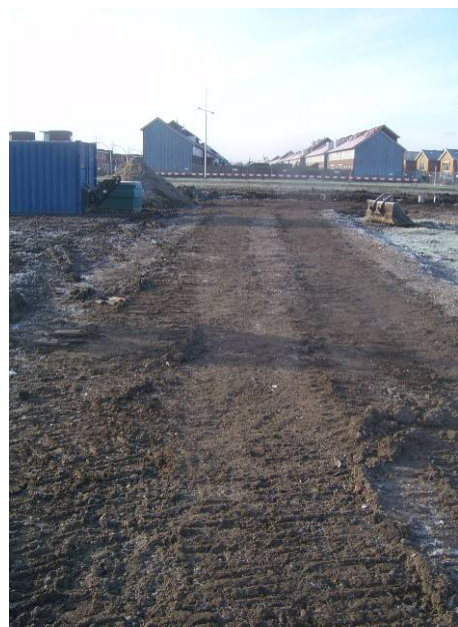
Figuur 22: Looproute 22

Looproute 22 wordt door, tijdens de visuele inspectie, door twee beoordelaars “geel” en door één beoordelaar “groen” gescoord.

De beoordelaars geven aan dat de looproute op dit moment goed is, maar dat dit komt doordat er vorst in de grond zit. Zodra het gaat dooien wordt deze looproute een stuk minder goed begaanbaar. Drie van de tien vragen worden verschillend beoordeeld door de beoordelaars. Op vraag 2 “gladde kleilaag, sneeuw of ijs”, vraag 4 “wegzakken” en vraag 7 “kuilen en sporen” worden verschillende antwoorden gegeven.

De totaalscores waren 3, 4, en 5 punten.

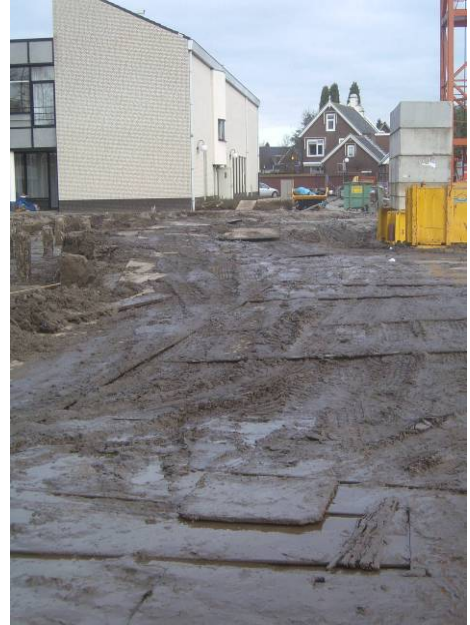
Figuur 23: Looproute 23

De 23^e looproute is de route van de weg naar de bouwkeet en bouwput. Vanwege grond werkzaamheden naast de looproute, ligt er veel grond en modder op de looproute. De route loopt aan vanaf de weg een beetje omhoog.

Bij de visuele beoordeling wordt de looproute tweemaal “geel” en eenmaal “rood” beoordeeld. Dit komt met name doordat er veel modder op de route ligt door de grond werkzaamheden. De uitvoerder geeft aan dat dit niet weg te krijgen is. Daarnaast zien de platen, die op de route liggen, er glad uit.

Zeven van de tien vragen worden door de drie beoordelaars verschillend beoordeeld. Waarbij op vijf van die zeven vragen wèl door beoordelaar B en C hetzelfde wordt geantwoord, maar niet door beoordelaar A.

De totaalscores waren eenmaal 4 punten en tweemaal 9 punten.

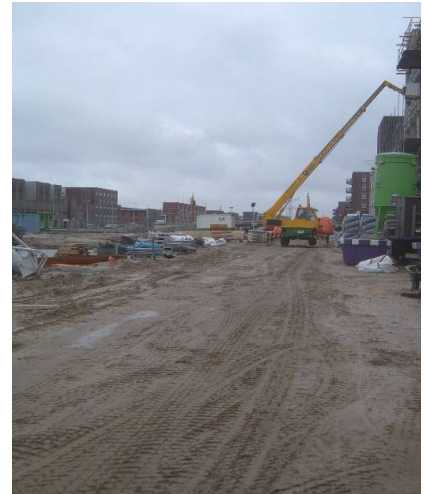
Figuur 24: Looproute 24

Looproute 24 is een brede weg, waarop ook bouwverkeer rijdt. De ondergrond van de route bestaat uit gravel met daar overheen een dikke zandlaag.

De route wordt tijdens de visuele inspectie “groen” beoordeeld door alle beoordelaars.

Op drie van de tien vragen wordt verschillend gescoord door de beoordelaars. Hierbij gaat het om vraag 3 “dunne losse zandlaag“, vraag 7 “kuilen en sporen” en vraag 8 “hoek in graden van hellingen”.

De totaalscores waren 0, 1 en 2 punten.

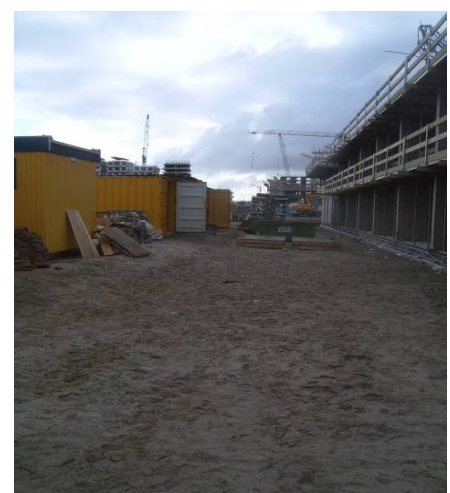
Figuur 25: Looproute 25

De 25^e looproute is de route naar de keet. De looproute wordt weergegeven in figuur 25.

Bij de visuele beoordeling wordt de looproute door alle beoordelaars “groen” gescoord.

De totaalscore was 2 punten.

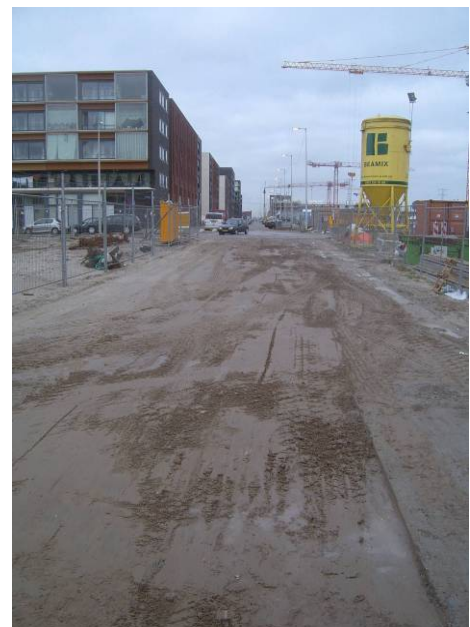
Figuur 27: Looproute 27

Looproute 27 is de bouwweg. Deze weg wordt zowel als looproute als aan- en afvoer van bouwmaterialen gebruikt.

De looproute wordt door de drie beoordelaars “groen” gescoord bij de visuele beoordeling. Op twee van de tien vragen wordt verschillend gescoord door de beoordelaars. Het gaat hier om vraag 6 “kluit” en vraag 8 “maximale hoek”. Op beide vragen wordt twee keer 0 en één keer 1 punt gescoord.

De totaalscores waren eenmaal 0 punten en tweemaal 1 punt.

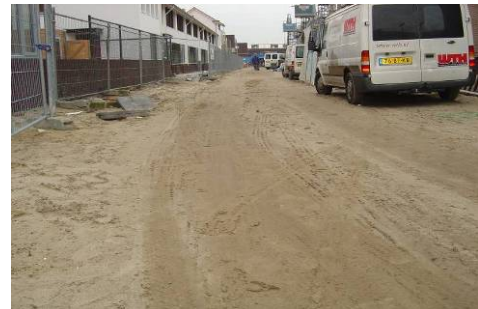
Figuur 28: Looproute 28

Bij de visuele beoordeling wordt de looproute door drie beoordelaars “groen” beoordeeld. Alle drie de beoordelaars vinden de route goed.

De totaalscore was 0 punten.

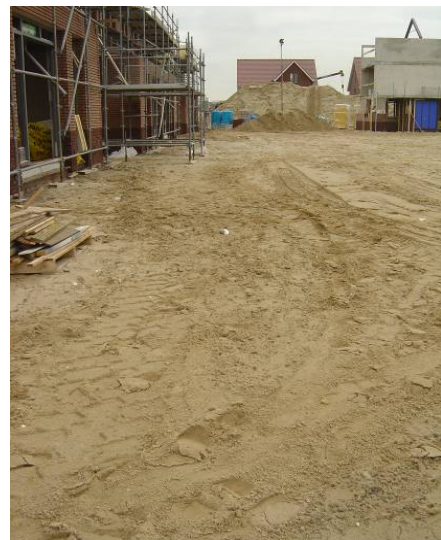
Figuur 29: Looproute 29

De 29e looproute welke beoordeeld is, is een route achter de huizen. Deze route wordt niet veel gebruikt aangezien de meeste mensen het huis via de voorkant betreden.

Namelijk vraag 4 “wegzakken” . Eén van de drie beoordelaars scoort hier 1 punt.

De totaalscores waren tweemaal 0 punten en eenmaal 1 punt.

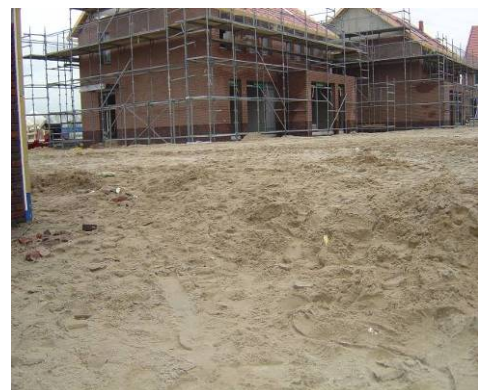
Figuur 30: Looproute 30

De 30e looproute is een route tussen twee gebouwen door.

Eén van de tien vragen wordt door de beoordelaars verschillend beoordeeld. Het gaat hierbij om vraag 8 “maximale hoek”.

De totaalscores waren tweemaal 2 punten en eenmaal 6 punten.

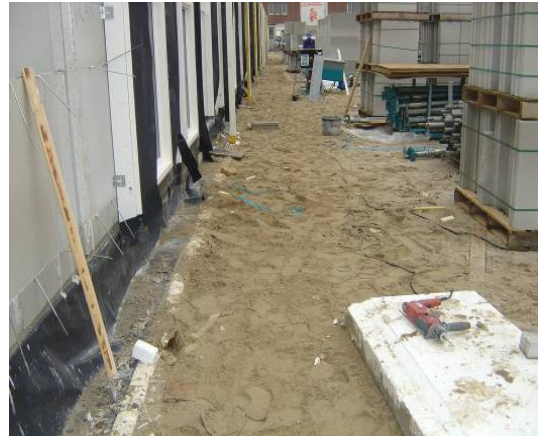
Figuur 31: Looproute 31

Looproute 31 is de route voor de huizen langs. Bij de visuele beoordeling wordt de looproute door alle beoordelaars “groen” gescoord. Op twee van de tien vragen wordt verschillend gescoord door de beoordelaars. Het gaat hier om vraag 7 “kuilen en sporen” en vraag 8 “maximale hoek”. De uitvoerder scoort op deze beide vragen 1 punt en de andere beoordelaars 0 punten. De overige vragen worden hetzelfde beoordeeld.

De totaalscores waren tweemaal 0 punten en eenmaal 2 punten.

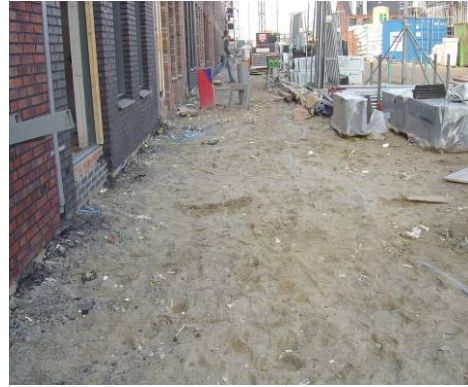
Figuur 33: Looproute 33

Looproute 33 is een route voor de huizen langs. De looproute is weergegeven in figuur 33. Deze route wordt door alle drie de beoordelaars “groen” beoordeeld bij de visuele beoordeling. Op twee van de tien vragen wordt verschillend gescoord. Namelijk op vraag 4 “wegzakken” en vraag 5 “fixeren”. Op beide vragen wordt door één beoordelaar 1 punt gegeven. De totaalscores waren eenmaal 0 punten en tweemaal 1 punt.

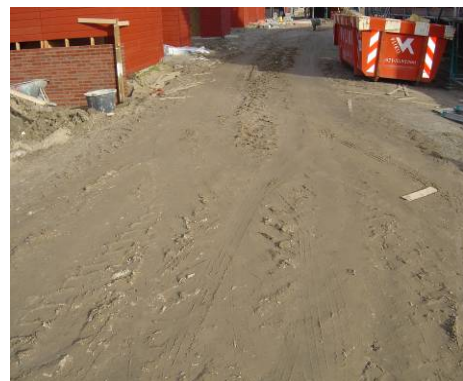
Figuur 35: Looproute 35

Looproute 35 is een hoofdroute. Deze route wordt door de twee beoordelaars “groen” beoordeeld bij de visuele beoordeling. Er worden geen verschillende scores gehaald. De totaalscore was 0 punten.

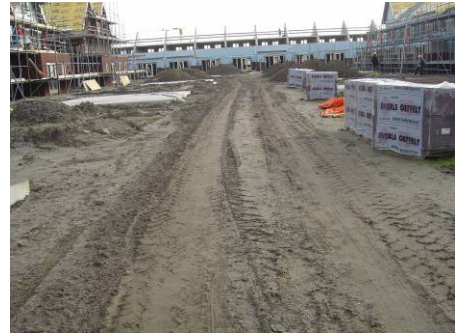
Figuur 36: Looproute 36

Ook looproute 36 was een hoofdroute waar ook bouwverkeer over reed.

Ook hier wordt de route groen beoordeeld door de beoordelaars bij de visuele ben oordeling.

De totaalscore was 0 punten.

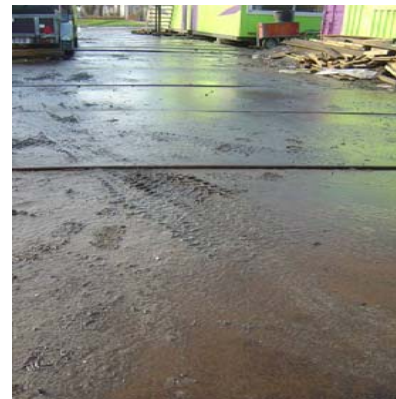
Figuur 37: Looproute 37

Looproute 37 is een hoofdroute waar over de gehele route rijplaten gelegd waren. Er lag een dunne laag op deze platen dit was echter niet glad. Deze route wordt door de twee beoordelaars “groen” beoordeeld bij de visuele beoordeling. Ook de checklist scores zijn hetzelfde. De totaalscore was 0 punten.

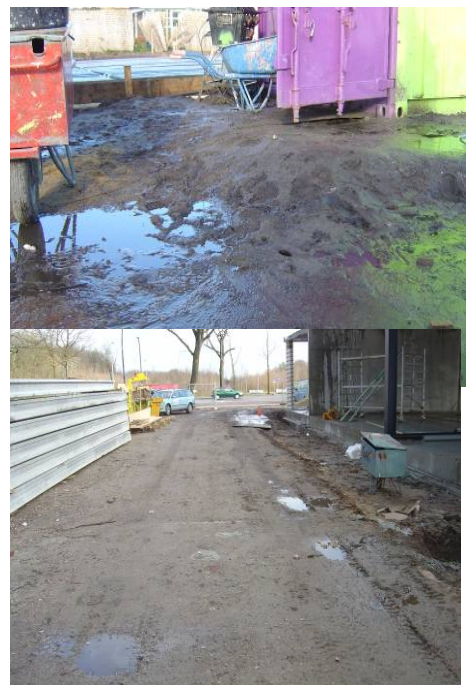
Figuur 39: Looproute 39

Looproute 39 scoorde twee keer groen bij de visuele beoordeling. De totaalscore was 0 punten.
