Aanbrengen zandcement vloer of afschotlaag

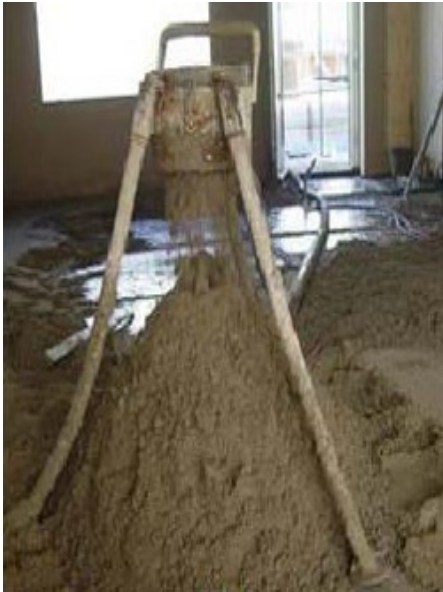
De ondergrond wordt indien nodig eerst voorbehandeld door aanbranden (uitstrooien van cement en vervolgens inborstelen met water). De specie wordt aangevoerd met een slang en via een driepoot uitgestort op de vloer en verspreid. De vloerenlegger egaliseert de vloer op de gewenste dikte en de specie wordt met een schuurbord / spaan verdicht en glad afgewerkt.
